机场辖区标志标线及隔离设施整改维护项目方案

一、辖区标志问题清查情况

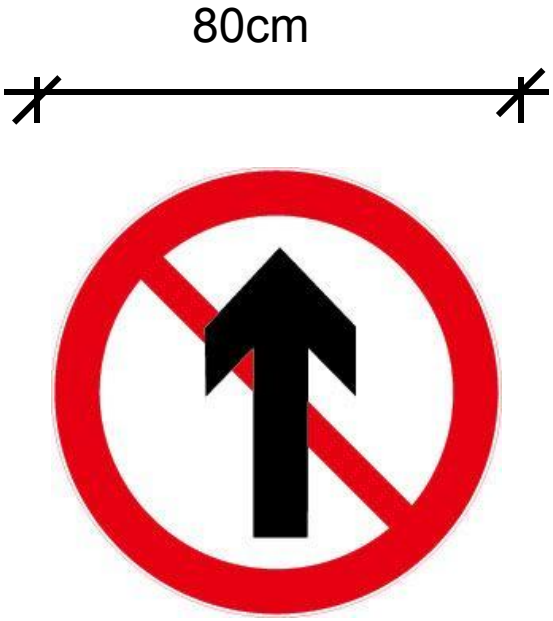
1、 机场宾馆路口增设禁止直行标志1套，含立杆。

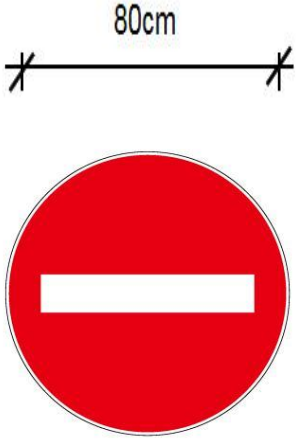
3、航安路至1号道口增设禁止驶入标志1套，含立杆。

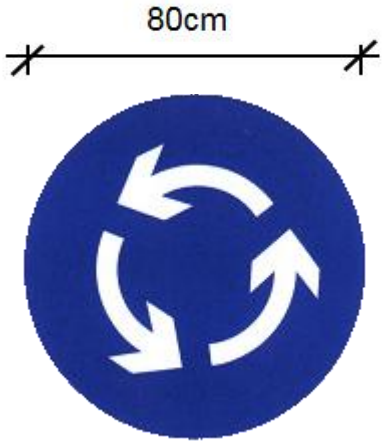
4、机场西路转盘增设进入环岛标志2套，含立杆。

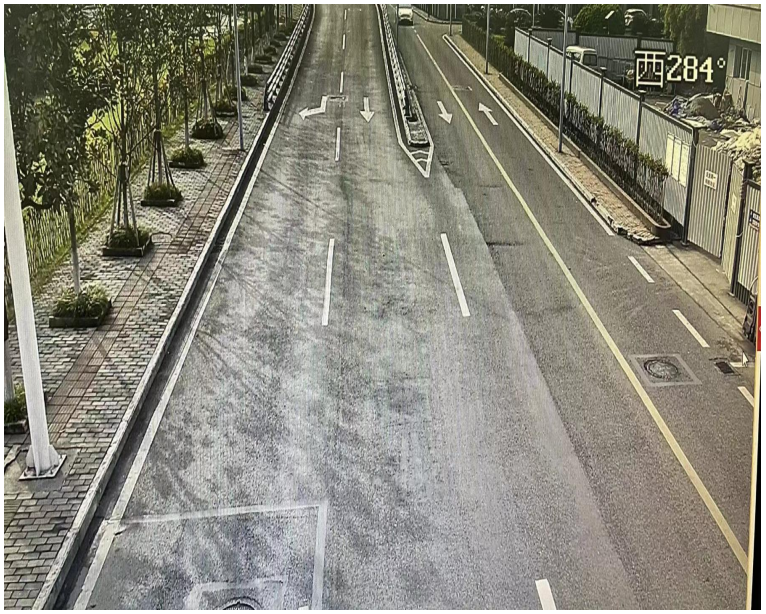
5、机场西二路至顺丰货站增设道路变窄标志1套，抱箍。

边长为90cm

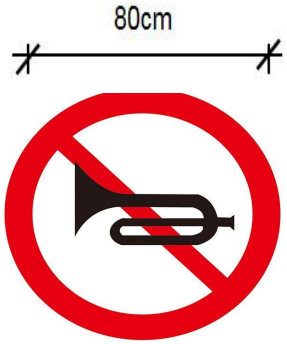
迎航路

8、更换迎航路禁鸣标志3套，含立杆。

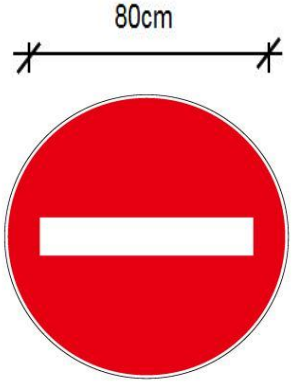
9、T2要客A区前更换禁止驶入标志1套，抱箍。

工作车除外
